地震・津波災害について

地震・津波災害では、下記のテーマについて報告します。

- 1. 沿岸部の津波被害
- 2. 海岸堤防の震災被害
- 3. 港湾・漁港の震災被害
- 4. 震災がれき処理
- 5. 電力設備の被害（原町火力発電所）
- 6. 県北地区の被害
- 7. 県中地区の被害（須賀川市）
- 8. 県南地区の被害（ダムの決壊、地すべり）

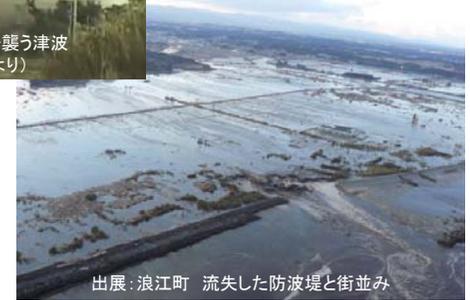
出展：浪江町 流失した防波堤と街並み

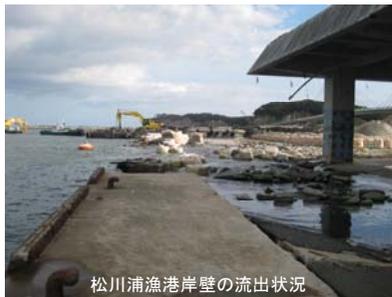
松川浦漁港岸壁の流出状況

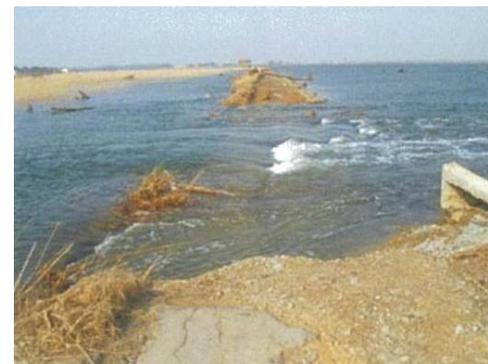
出展：福島県 相馬市 松川浦湖岸堤防被災状況

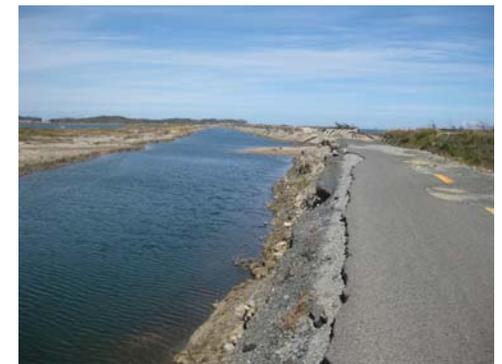
相馬市 松川浦湖岸堤防災林流失状況

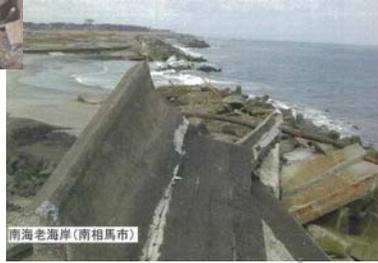
南海老海岸(南相馬市)

南相馬市 南海老海岸堤防被災状況

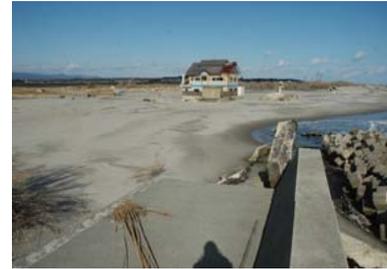
浪江町 中浜海岸堤防被災状況

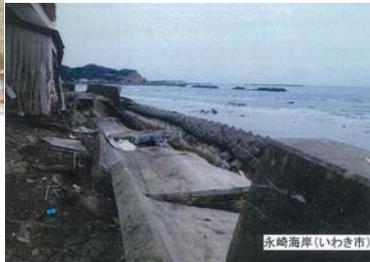
永崎海岸(いわき市)

いわき市 永崎海岸堤防被災状況

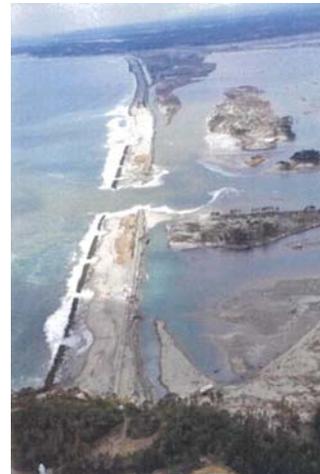
相馬市 大洲地区海岸堤防被災状況

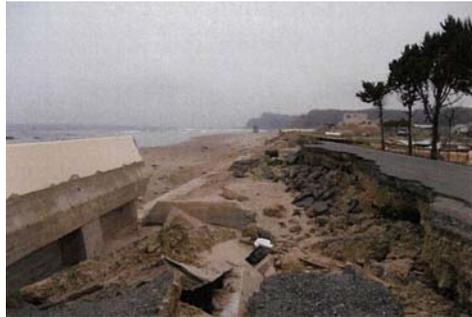
いわき市 豊間漁港海岸堤防被災状況

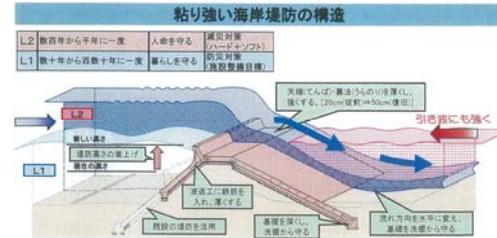
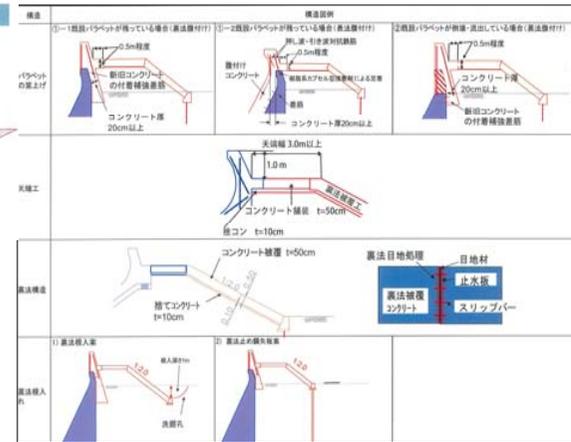
海岸堤防の復旧構造

海岸堤防構造一覧

- 今回の津波による被災状況では、堤防裏側での洗堀が進み、堤防本体の被災に至ったケースが多かった。
- 堤防裏側の洗堀対策を強化するなどの、できるだけその機能を保たせる構造とするが、これは最大クラスの津波越流に対して決して壊れない堤防構造ではない。
- 最大クラスの津波に対しては、なんとしても人の命は守るという考えに基づき、住民の避難など減災対策を検討し、危険側のケースを想定する。

○基本的に復旧する新しい堤防の高さは、従前の堤防高より+1.0mとする。富岡・楢葉・広野海岸については+1.5mとする。出展：福島県

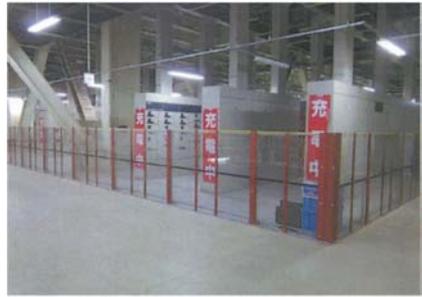
電源設備周り防水壁設置状況

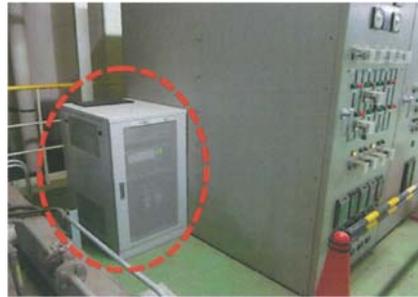
非常用GT発電機制御電源の無停電電源装置

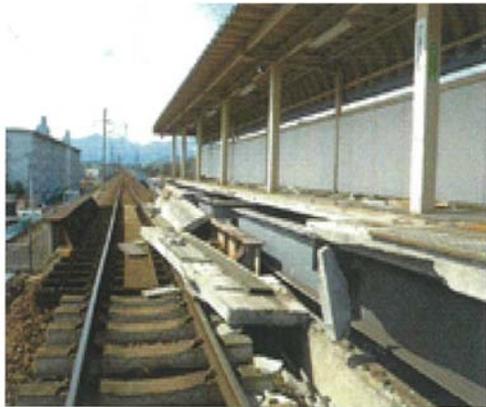
福島学院前駅被災状況

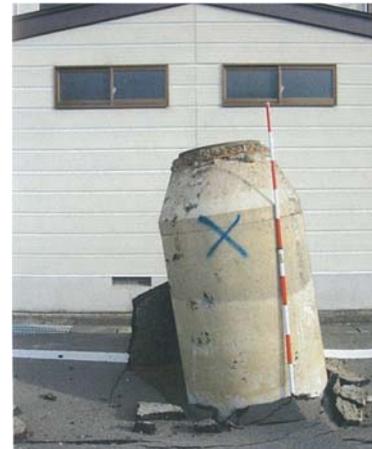
マンホールの被災状況（国見町 H23.3.14）

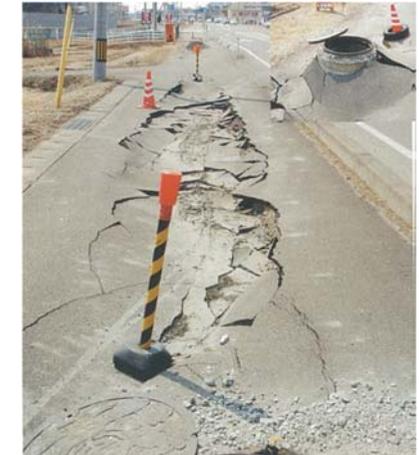
管路施設の被災状況（矢吹町 H23.3.25）

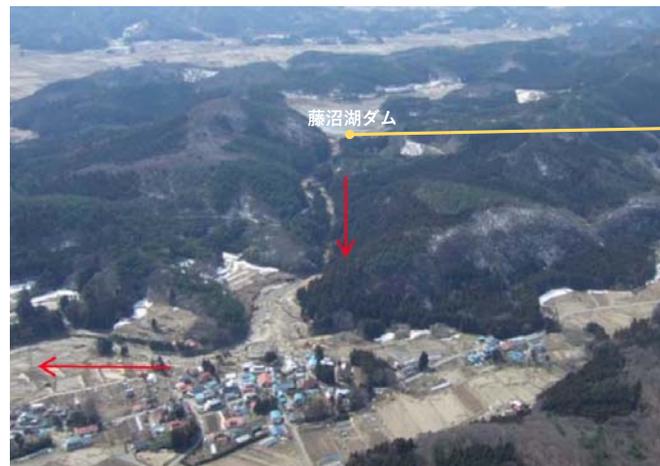
本堤の決壊状況

**藤沼湖ダム**  
堤体の高さ：18.5m  
長さ：133.2m  
総貯水量：150万㎡

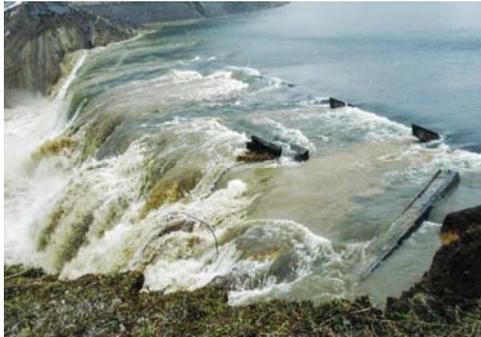
地震→堤体すべり→越流→堤体浸食→決壊

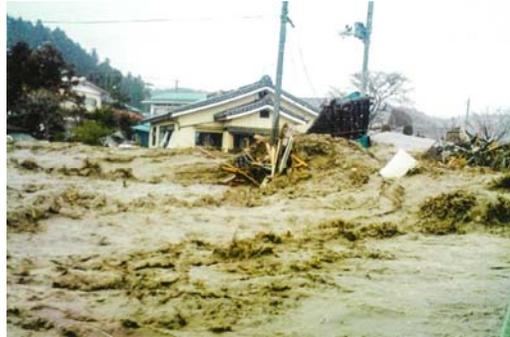
決壊→多量の水・土砂流出

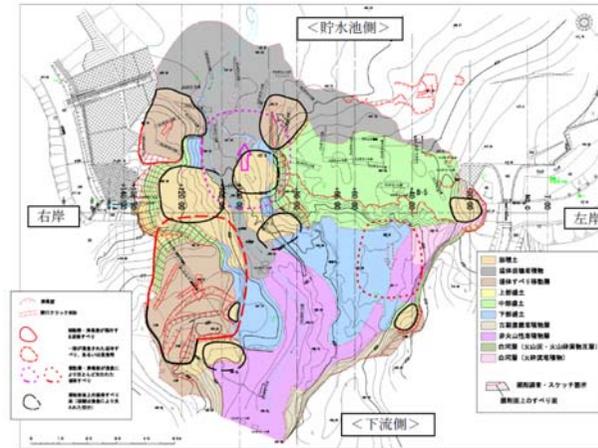
被災後の堤体すべり想定図

旧堤体の盛土層およびすべり面

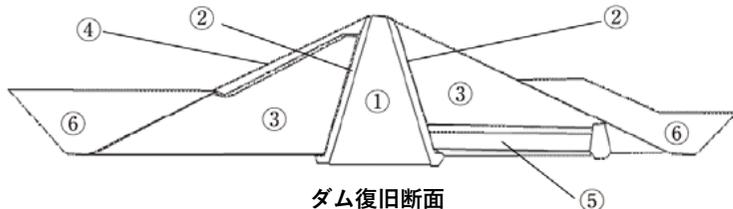
ダム復旧断面

盛土材一覧

番号	材料	規格
①	コア材	細粒材：礫質土=1：1
②	フィルター材	砕石 C-40
③	ランダム材	流用土：砕石C-40=1：3
④	ロック材	砕石 0～600mm
⑤	ドレーン遮水壁	細粒材：礫質土=1：1
⑥	埋戻し材	流用土

◆ダムタイプ：中央遮水ゾーン型フィルダム

◆耐震性：東日本大震災クラス（レベル2）対応

◆工事期間：2013年10月～2016年12月

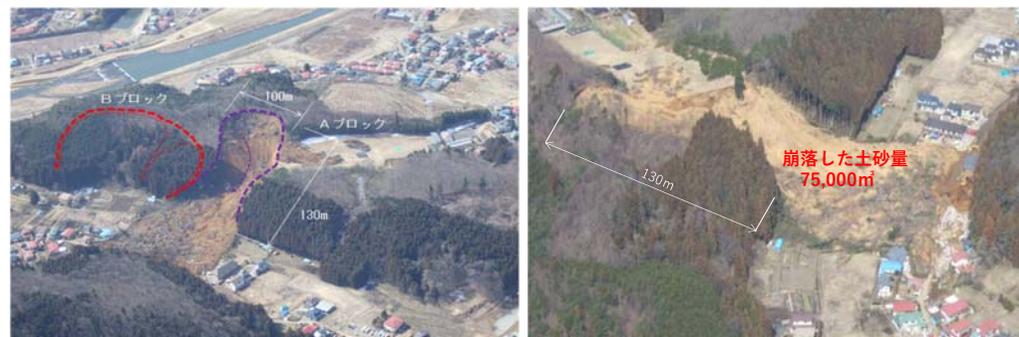
被災直後の航空写真
